# 道路状況と交通

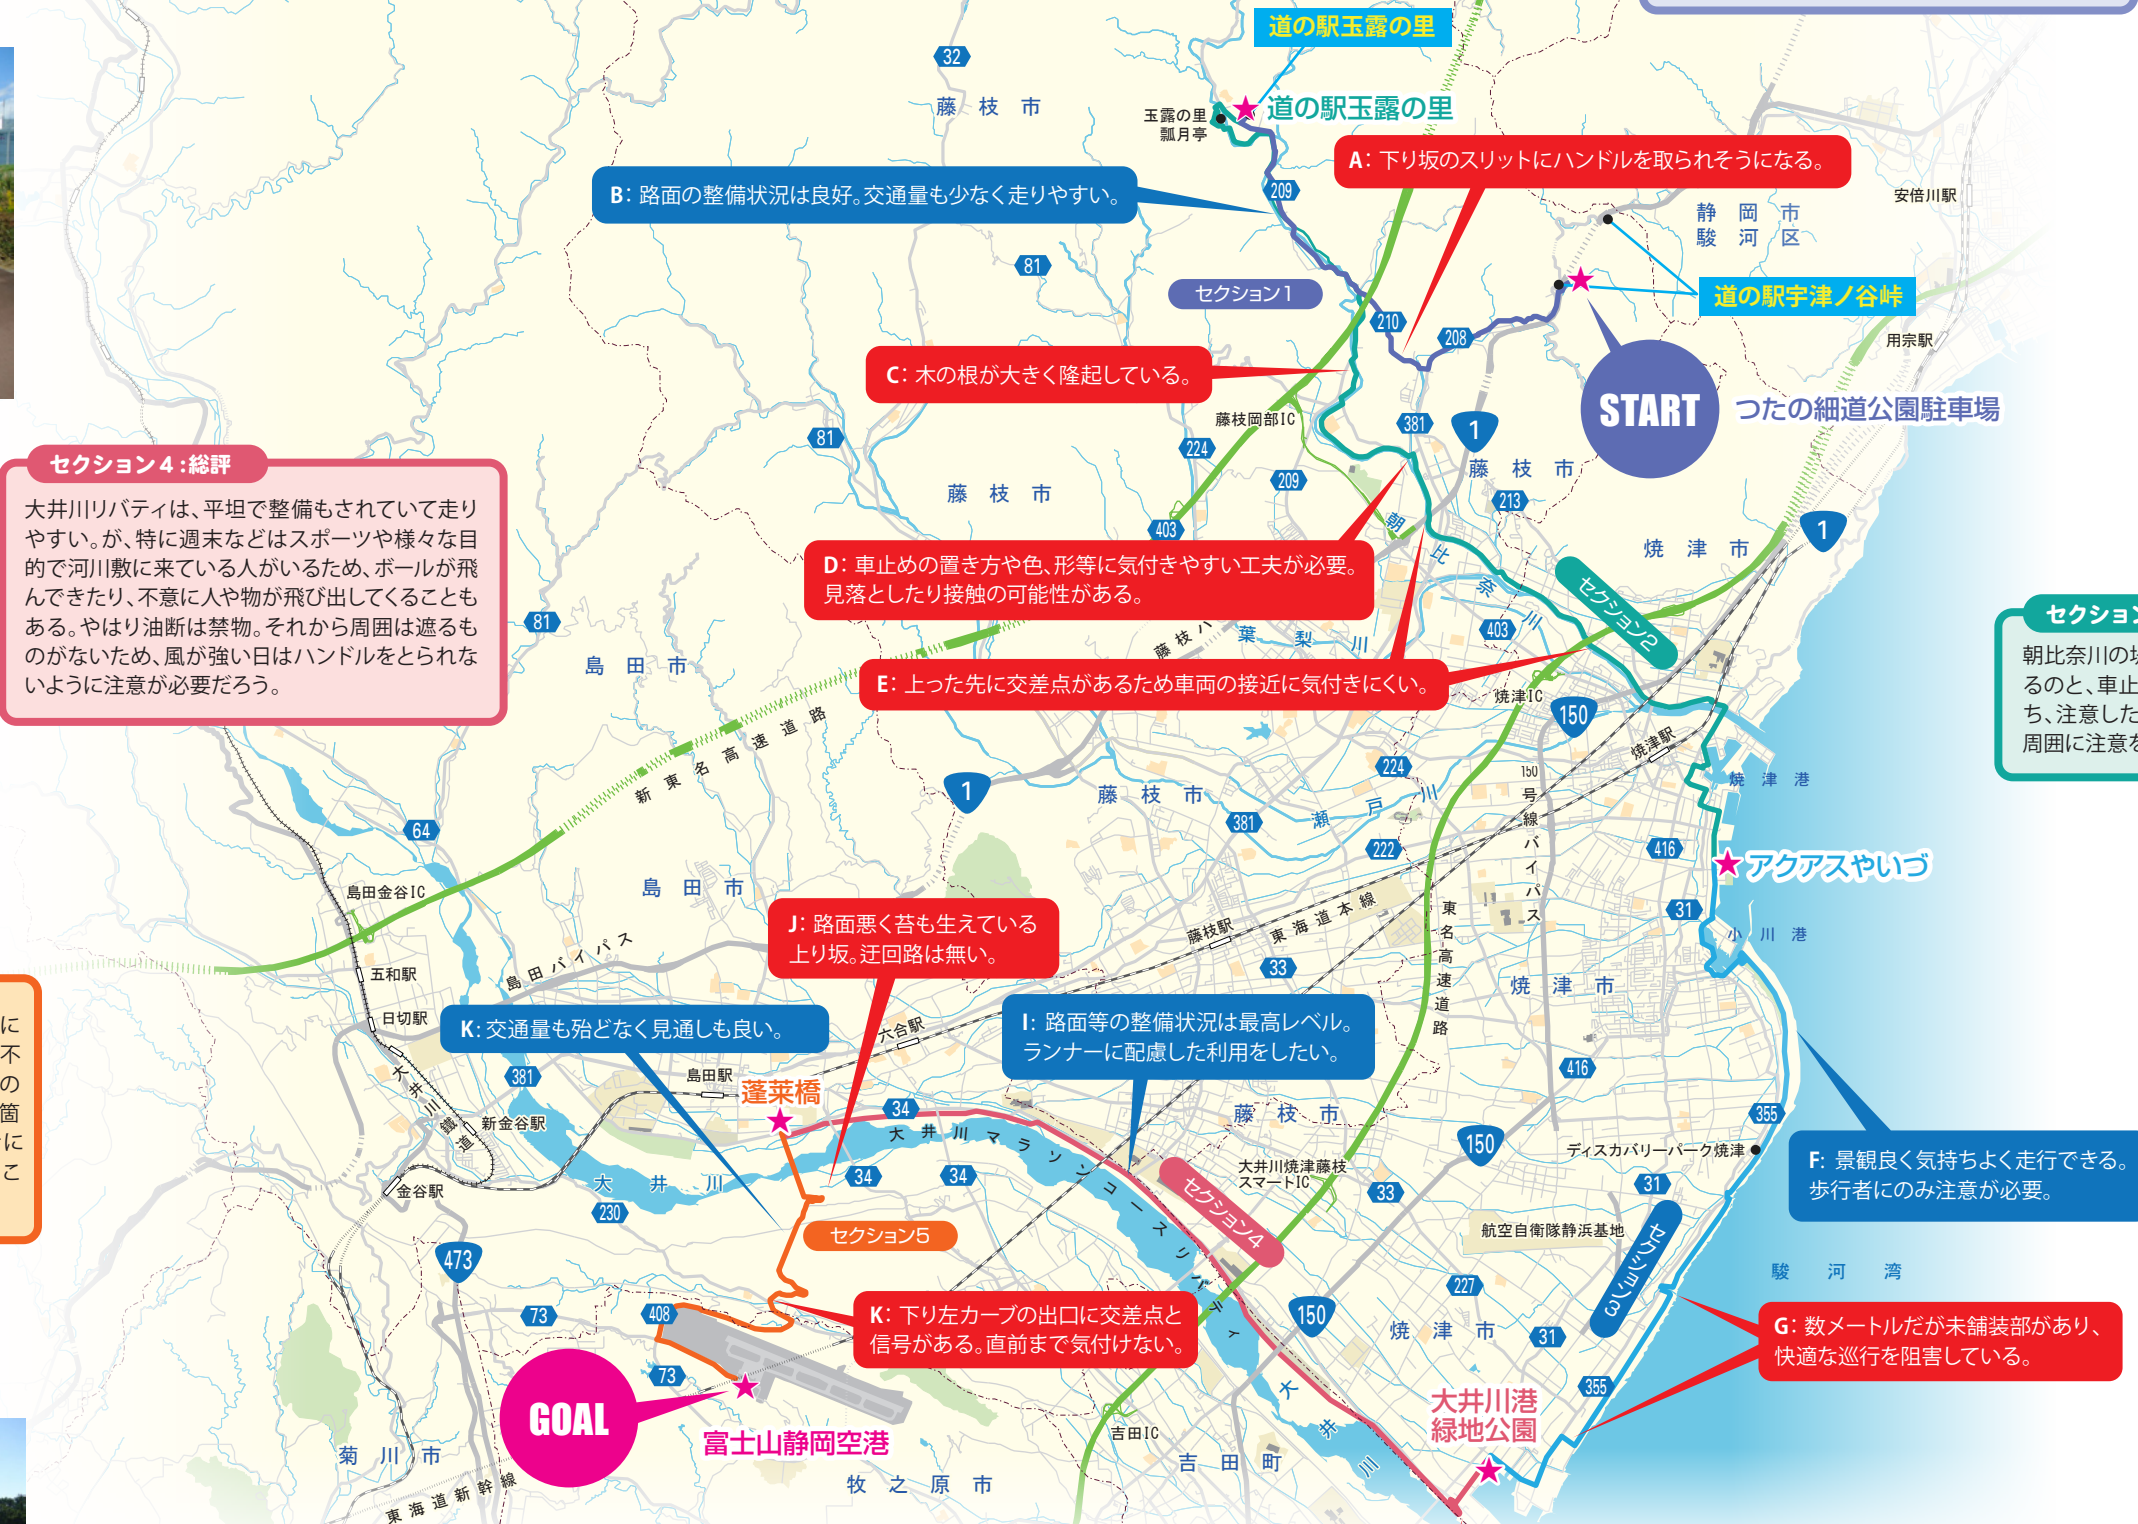
**セクション5:総評**  
蓬萊橋を渡った先は、急な上り坂であるうえに路面に苔がむして滑りやすくなっている。不安な場合は無理して乗らないようにしたい。その後、茶畑の丘を過ぎて、下り坂をくだりきった箇所に信号機があるが、これの存在に気が付きにくい。下りでスピードが乗っていたらなおさら。この2点は要注意箇所である。

**セクション1:総評**  
わずかな部分に路面への注意が必要な箇所があるが、区間全体の印象としては、交通量が少なく、路面状況も概ね良く、走りやすいという声が多かった。信号や交差点も少ないので、気持ち良くスピードに乗ってペダルを回していける。

**セクション2:総評**  
朝比奈川の堤防を進む区間。路面の荒れた箇所がややあるのと、車止めの設置状況に注文をつける声がやや目立ち、注意したい。県道を何度か横切る(横断する)際には周囲に注意を払いたい。

**セクション3:総評**  
平坦な海辺の防波堤上を進む区間。車は入ってこられず、歩行者も少なく、危険を感じる部分は少なく走りやすいといえる。ただ、歩行者が少ないとはいえ、犬を放して怖かったなどの声もあり、気が緩んで景色に見とれすぎたり、仲間と会話に夢中になりすぎたりして、注意が散漫にならないように気をつけたい。

**H:** リバティのスタート地点を示す標識等はない。

**F:** 景観良く気持ちよく走行できる。歩行者にのみ注意が必要。

**G:** 数メートルだが未舗装部があり、快適な巡行を阻害している。

**D:** 車止めの置き方や色、形等に気付きやすい工夫が必要。見落としや接触の可能性はある。

**E:** 上った先に交差点があるため車両の接近に気が付きにくい。

**J:** 路面悪く苔も生えている上り坂。迂回路は無い。

**K:** 交通量も殆どなく見通しも良い。

**I:** 路面等の整備状況は最高レベル。ランナーに配慮した利用をしたい。

**K:** 下り左カーブの出口に交差点と信号がある。直前まで気付けない。

**B:** 路面の整備状況は良好。交通量も少なく走りやすい。

**C:** 木の根が大きく隆起している。

**A:** 下り坂のスリットにハンドルを取られそうになる。

**セクション4:総評**  
大井川リパティは、平坦で整備もされていて走りやすい。が、特に週末などはスポーツや様々な目的で河川敷に来ている人がいるため、ボールが飛んできたり、不意に人や物が飛び出してくることもある。やはり油断は禁物。それから周囲は遮るものがないため、風が強い日はハンドルをとられないように注意が必要だろう。
