道路状況と交通

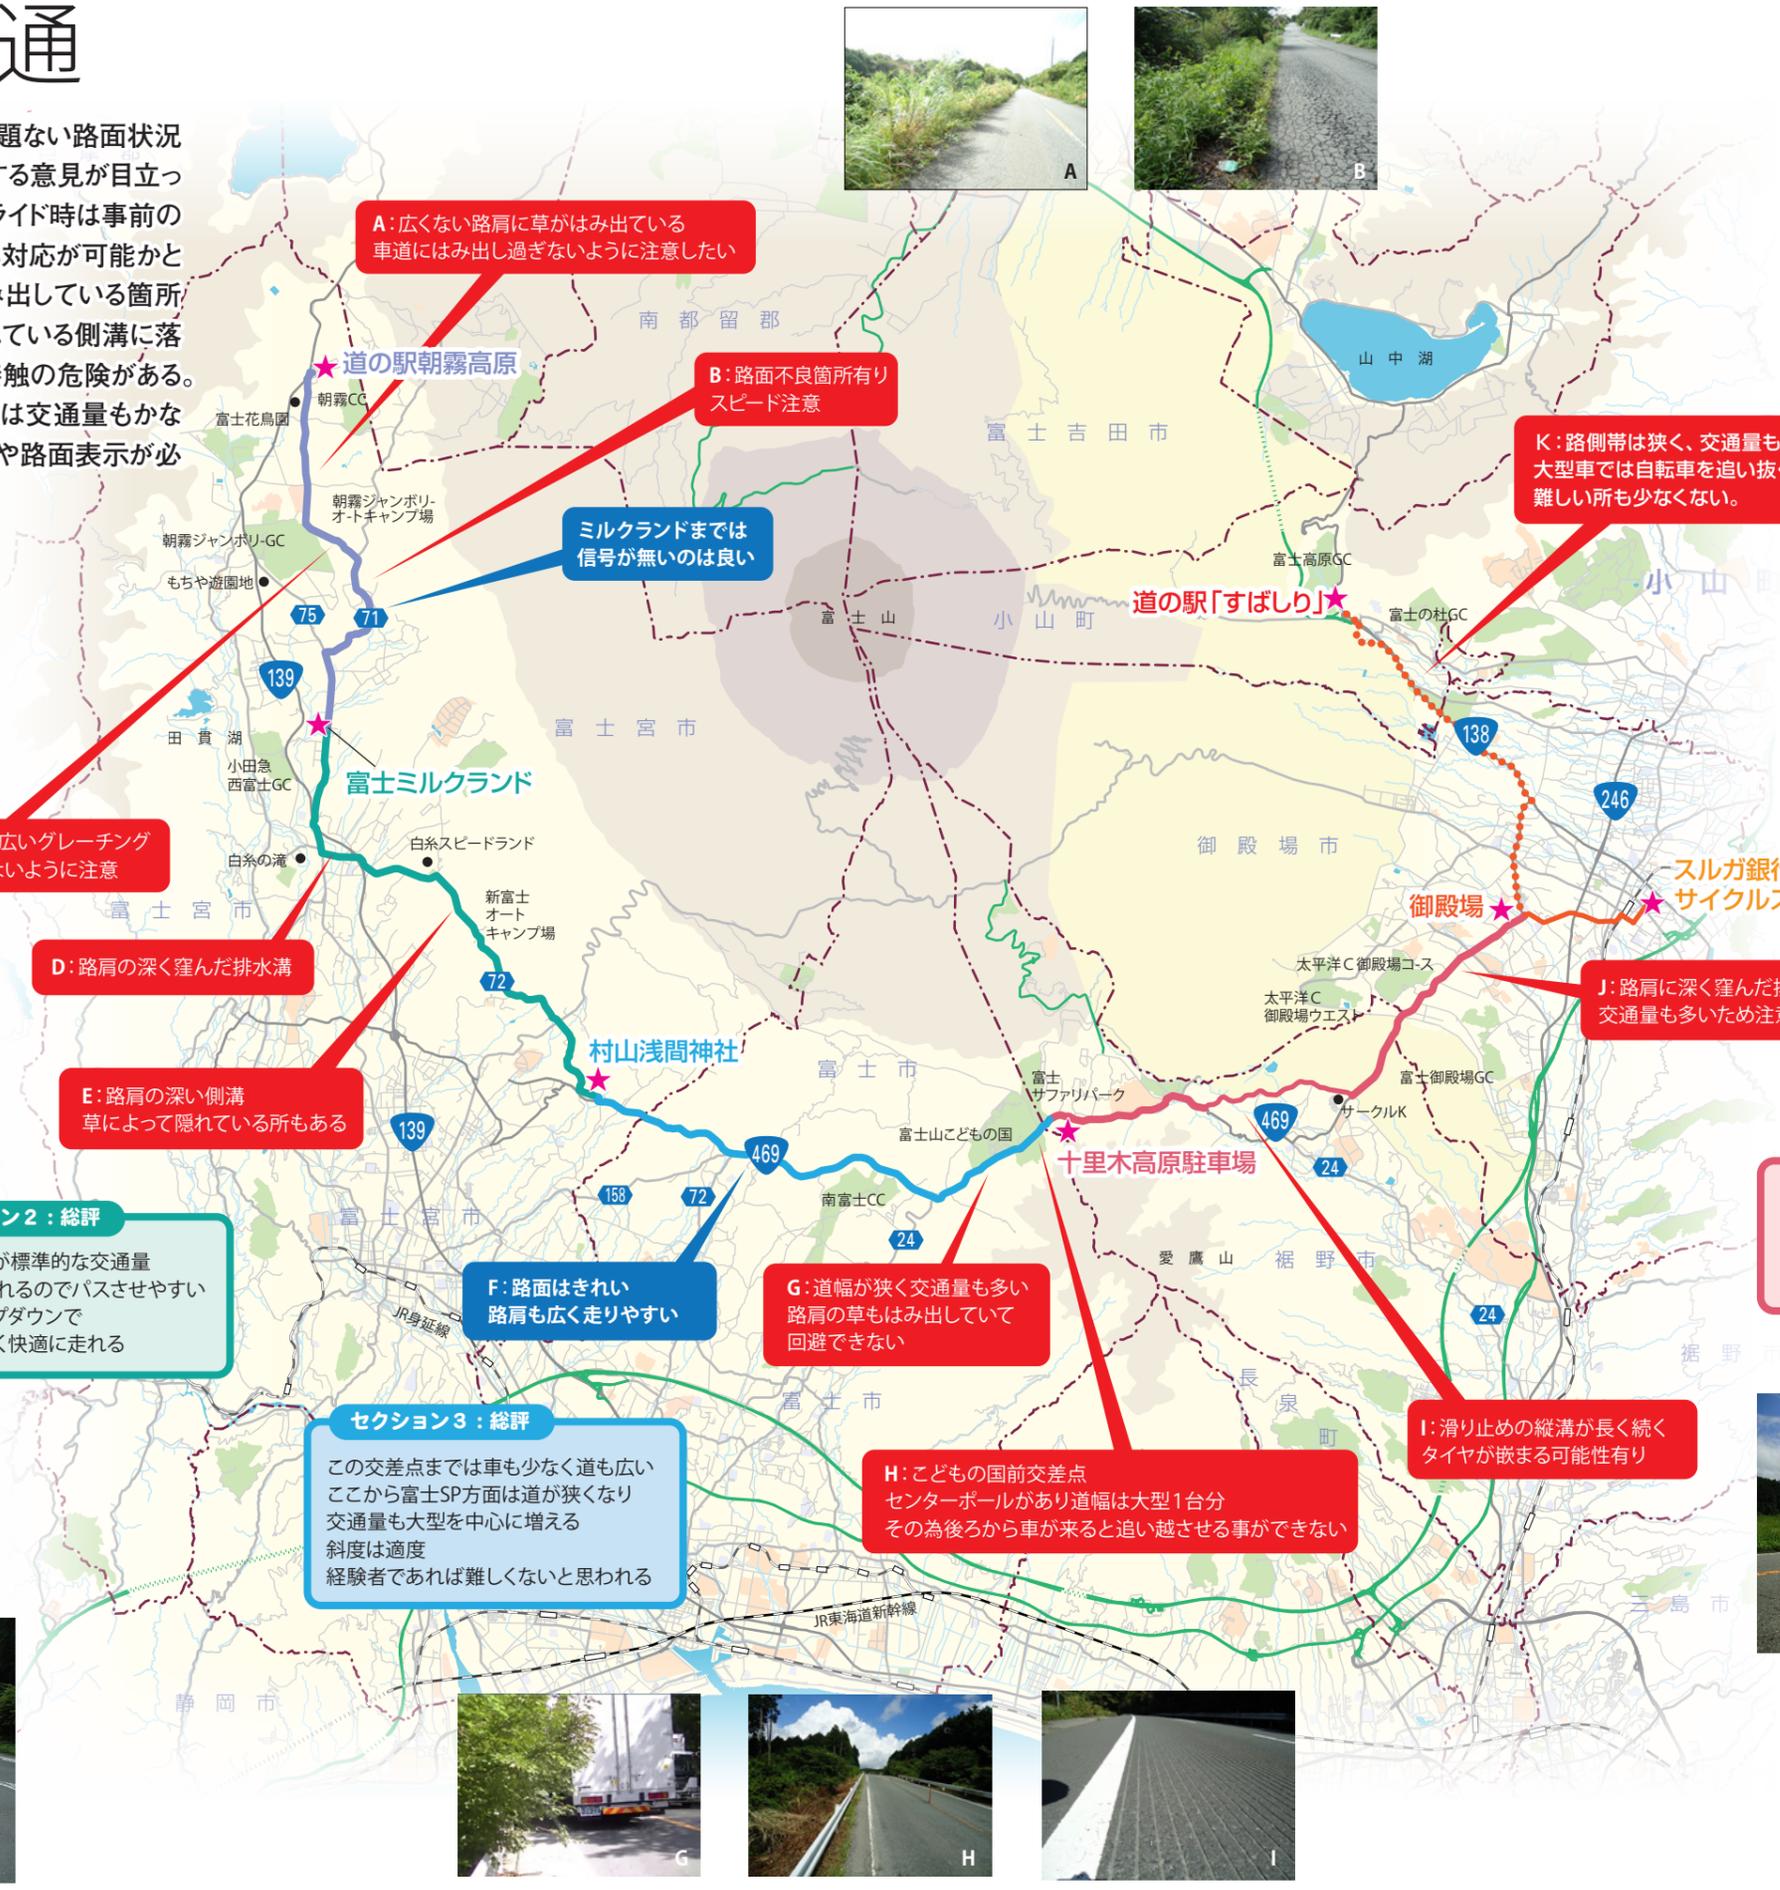
富士ミルクランド～南富士 CC 付近までは問題ない路面状況だったが、それ以外の箇所では路面不良に関する意見が目立った。とはいえ走れないほど悪い所は無く、ガイドライド時は事前の注意喚起、個人で走る場合は各々の注意でも対応が可能かと思われる。全体的に草が路肩 / 路側帯にはみ出している箇所が多く、自転車の走行を妨げている。草で隠れている側溝に落下する可能性や、草を避けることで自動車と接触の危険がある。早急に対応を望みたい。裾野～御殿場～須走は交通量もかなり多く、自転車が走行する旨を車に伝える看板や路面表示が必要かもしれない。

セクション1：総評
 基本的には交通量も少なく快適
 夕方夜間には明かりが少なく
 スピードを出す車も多い

セクション5：総評
 モニターライド未走区間
 交通量は多く渋滞している事も多い
 路肩を縫うように走らなければならない
 施設からの出入りの車にも注意

C: 縦向きで幅の広いグレーチング
 タイヤがはまらないように注意

D: 路肩の深く窪んだ排水溝

E: 路肩の深い側溝
 草によって隠れている所もある

セクション2：総評
 車が増えるが標準的な交通量
 適度に途切れるのでパスさせやすい
 適度なアップダウンで
 信号も少なく快適に走れる

F: 路面はきれい
 路肩も広く走りやすい

G: 道幅が狭く交通量も多い
 路肩の草もはみ出して
 回避できない

セクション3：総評
 この交差点までは車も少なく道も広い
 ここから富士SP方面は道が狭くなり
 交通量も大型を中心に増える
 斜度は適度
 経験者であれば難しくないと思われる

H: こどもの国前交差点
 センターポールがあり道幅は大型1台分
 その為後ろから車が来ると追い越させる事ができない

I: 滑り止めの縦溝が長く続く
 タイヤが嵌まる可能性有り

J: 路肩に深く窪んだ排水溝が多い
 交通量も多いため注意

セクション4：総評
 全体的に交通量も多い
 路肩が広いところも少ない
 観光の車やレンタカーが多く
 パスさせるのが難しい
